**BETRIEBSSTANDORT SWEDISH MATCH AG,
3714 FRUTIGEN, PARZELLE 424
KBS-NR. 05630025**

**VORUNTERSUCHUNG GEM. ALTLV
HISTORISCHE UNTERSUCHUNG**

CHO10003.05 / Thun, 10. Oktober 2025

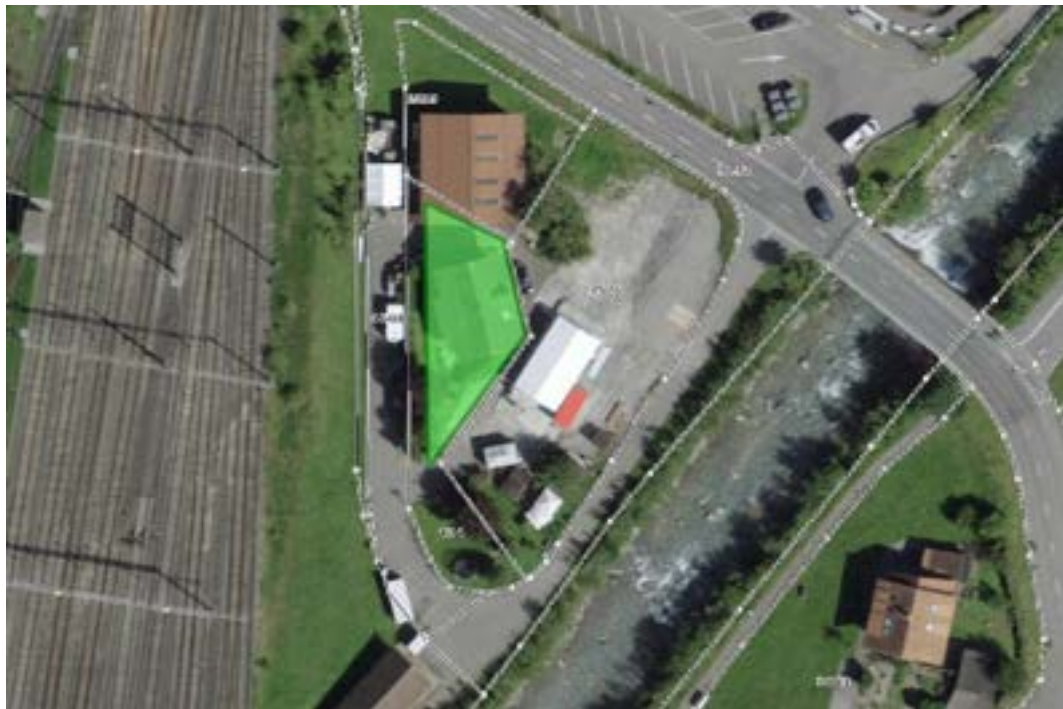
Abbildung 3: Aktuelles Orthofoto mit eingezeichneten Parzellengrenzen, grüne Fläche: KbS-Eintrag 05630025 [10].

Der im Kataster eingetragene Untersuchungsperimeter KbS-Nr. 05630025 auf der Parzelle 424 entspricht nicht dem Firmengelände der PyroWillen GmbH. Der Untersuchungsperimeter umfasst entsprechend der Produktionsgeschichte auch die Parzellen 3576 und 3539 (Situationsplan Anhang 1).

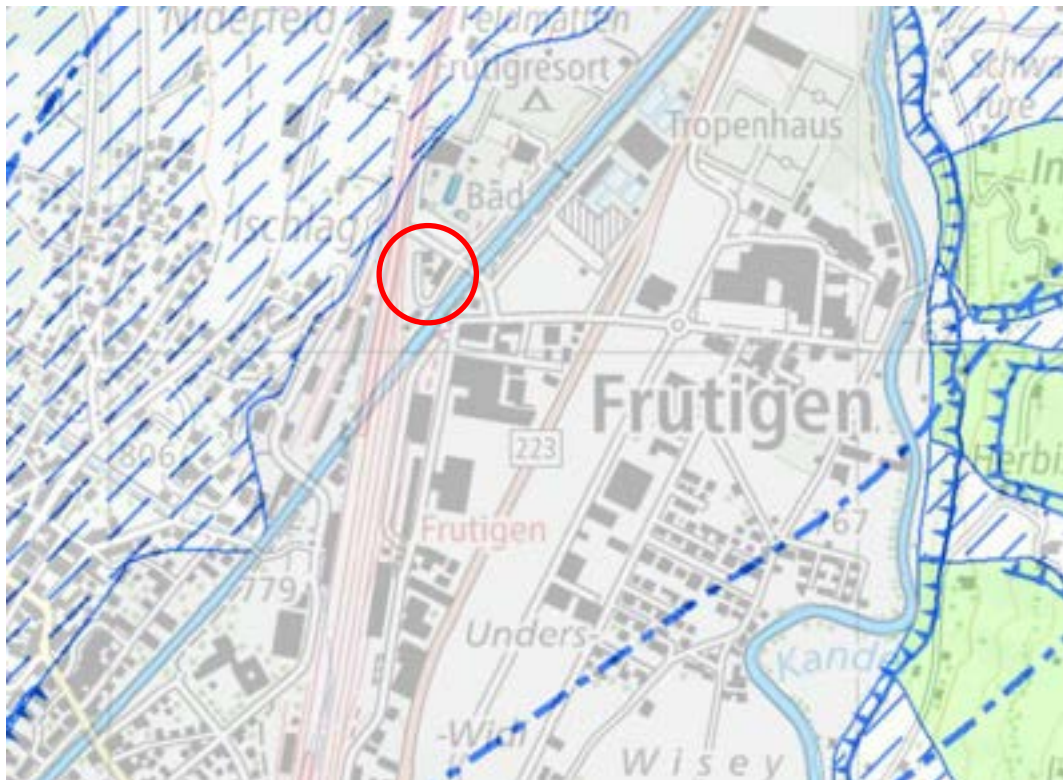
Abbildung 4: Geologie am Standort (Roter Kreis). Beige: Alluvionen (Holozän), Blaue Striche: Bachschuttkegel, grün: Moräne (Pleistozän) [9].

Der Standort wird von quartären alluvialen Lockersedimenten unterlagert (Abbildung 4). Gemäss der Grundwasserkarte befindet sich am Standort ein geringmächtiges Grundwasservorkommen mit einem mittleren Flurabstand von ca. 18-19 m (Abbildung 5). Am Standort fliesst das Grundwasser dem Talverlauf folgend Richtung Nordosten ab. Der Standort befindet sich am Rand des Gewässerschutzbereichs Au (Abbildung 6). Die im Abstrom nächste Grundwasserfassung Flugplatz Reichenbach befindet sich in 3.1 km Entfernung [10]. Nahe dem Standort sind drei Bohrprofile [10] (siehe Anhang 5) in unter 50 m Entfernung vorhanden. Die Bohrungen wurden im Rahmen der Begehung [6] nicht mehr vorgefunden. Die drei Bohrungen waren bis in 20-25 m abgeteuft und zu Grundwassermessstellen ausgebaut. Die drei Profile weisen bis zur jeweiligen Endteufe vor allem kiesige Schichten mit unterschiedlichem Sand und Silt Anteil auf. Diese werden von einigen geringmächtigen feinkörnigen Schichten unterbrochen, die vermutlich lokal als Geringleiter, ein oberes Grundwasserstockwerk zumindest teilweise abgrenzen. Dementsprechend wurde in jedem Bohrloch je ein oberer und unterer GW-Stand gemessen. Der Obere wies zu den Messzeitpunkten einen Flurabstand von ca. 7.5-8.5 m auf, während der Untere in ca. 16-19 m angetroffen wurde. Die in den Bohrprofilen angegebenen k_f -Werte weisen auf einen eher mässig durchlässigen Untergrund hin (2.5×10^{-5} m/s bis 2.9×10^{-4} m/s). Punktuell wird eine bessere Durchlässigkeit angegeben (9.5×10^{-4} m/s). Am 17. Juni 2003 wurde in den flussnahen Bohrungen RB03/2 und RB03/1 jeweils die Leitfähigkeit und Wassertemperatur gemessen. Im RB03/2 im oberen GW und im RB03/1 im unteren GW. Die Leitfähigkeit im Unteren ist nur leicht höher, allerdings ist die Temperatur 3.8 - 4.3 °C niedriger. Dementsprechend kann von zwei Grundwasserkörpern ausgegangen werden, wobei das Obere wohl stärker mit dem Oberflächengewässer interagiert. Der Bau des Engstligentunnels durchbrach diese Schichtabfolge. Mit dem Tunnelbauwerk werden in diesem Bereich vermutlich andere Grundwasserverhältnisse herrschen und womöglich entstand eine Verbindung zwischen den Stockwerken.

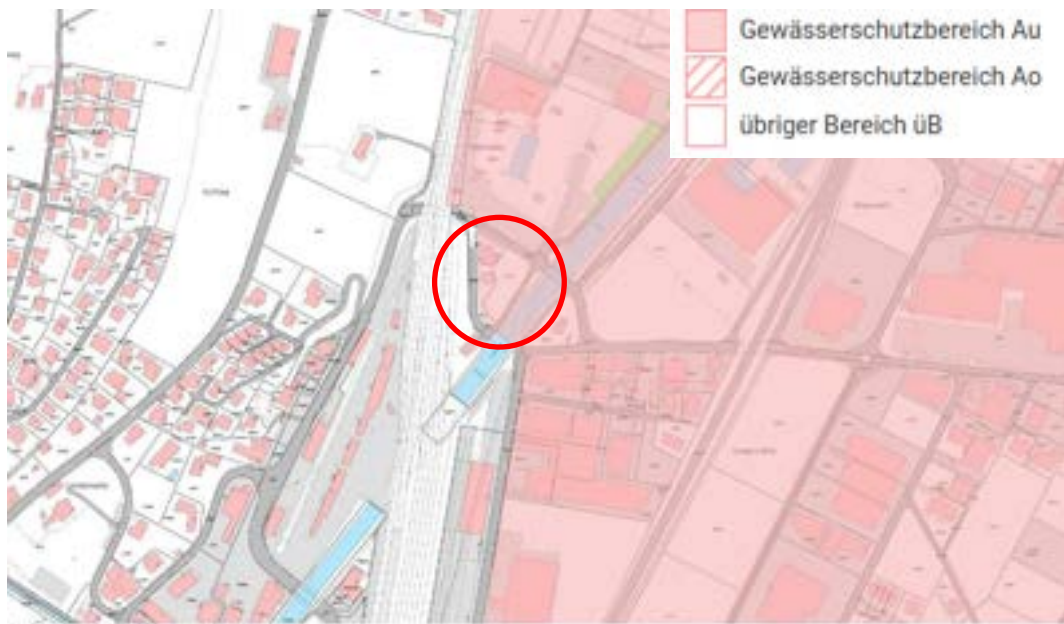
Abbildung 6: Gewässerschutzkarte, der Standort (Roter Kreis) befindet sich im Gewässerschutzbereich Au [10].

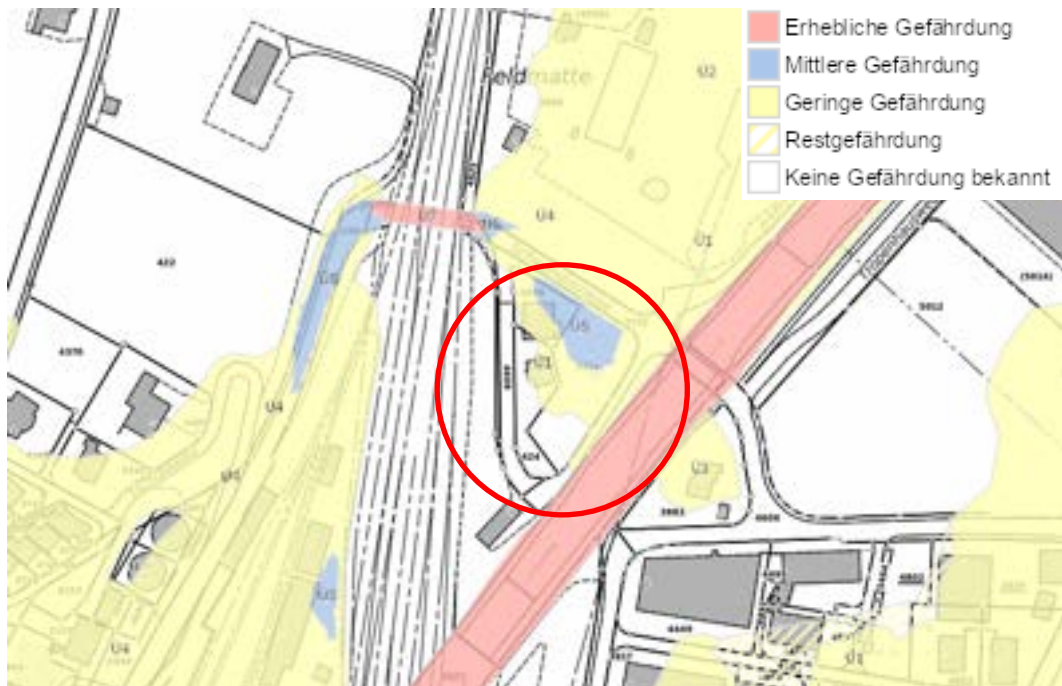
Abbildung 8: Gefahrenkarte Wasser, Standort: Roter Kreis [11].

Der Standort ist gemäss Gefährdungskarten einer geringen bis mittleren Gefährdung durch Wasser ausgesetzt (Abbildung 8).

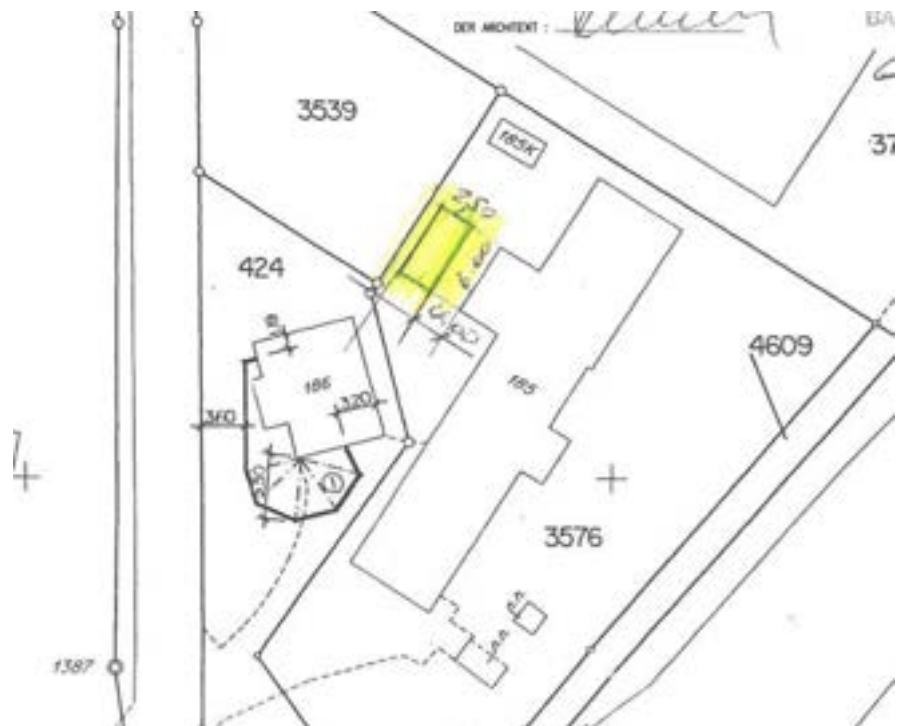
Abbildung 9: Planausschnitt aus Baubehöhen vom 30. Oktober 1998 [14] für den Bau eines provisorischen Bürocontainers auf der Parzelle 3576 (Nord ist oben).

Im Gemeindearchiv ist ein Baugesuch vom 30. Oktober 1998 [14] für den Neubau eines eingeschossigen Bürocontainers abgelegt (Abbildung 9).

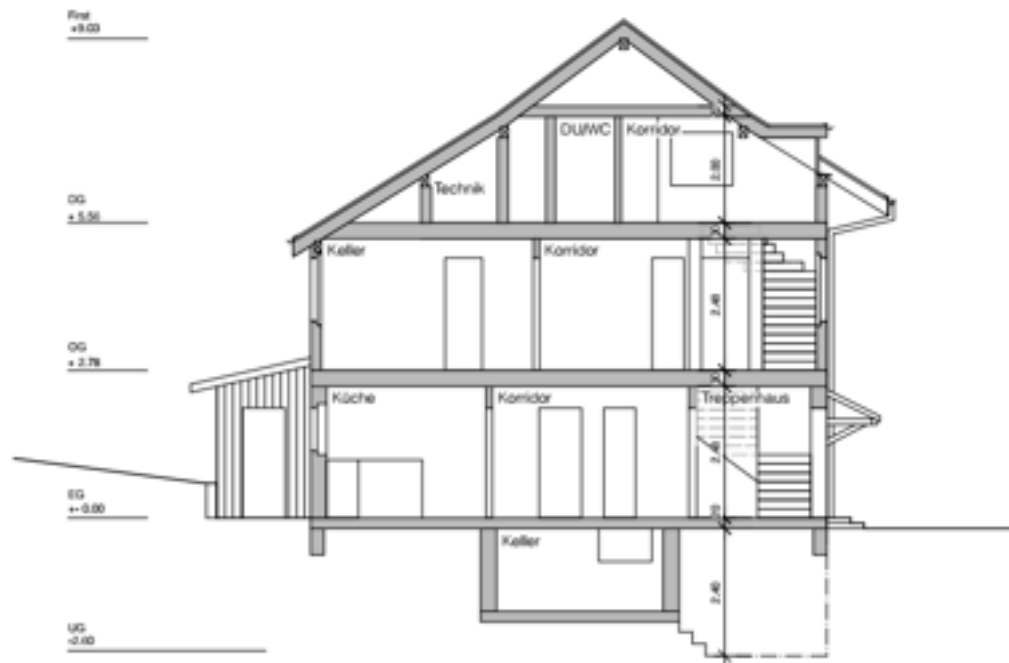
Abbildung 11: Schnitt aus Bestandesplan vom 2. Juni 2021 des Wohnhauses auf der Parzelle 424 [22].

Das Gebäude auf der Parzelle 424 wird seit jeher als Wohngebäude genutzt und war schon vor dem Kauf durch Peter Willen von der Familie bewohnt. Beim Kauf durch P. Willen wurde das Haus aufgestockt und der ehemals als Werkstatt fungierende Keller ausgebaut [2]. Der Bestandes-Plan vom Juni 2021 zeigt ein mehrstöckiges Wohnhaus (Abbildung 11).

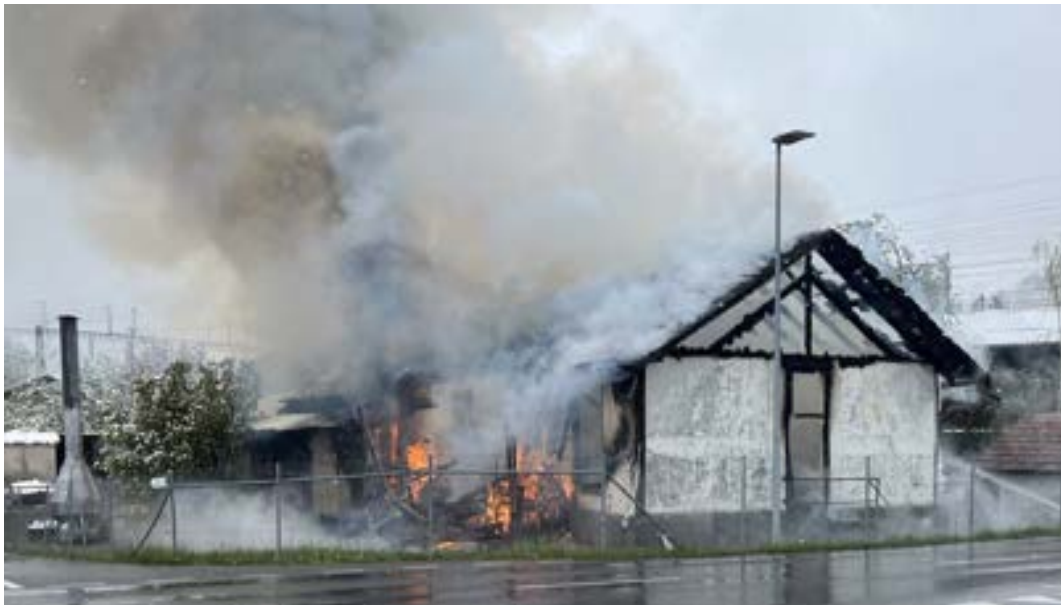
Abbildung 14: Löscharbeiten während des Brandes im Fabrikgebäude der PyroWillen GmbH am 22. April 2024 (Bild: Kantonspolizei Bern, Medienmitteilung 22.04.2024)

Am 22. April 2024 brannte um 09.55 Uhr der nördliche Teil des Fabrikgebäudes an der Schwandstrasse 13, Frutigen und wurde stark beschädigt (Abbildung 14). Die Feuerwehr brachte den Brand unter Kontrolle und konnte ein Übergreifen der Flammen auf weitere Gebäude und Anbauten verhindern (Kantonspolizei Bern, Medienmitteilung 22. April 2024). Im Produktionsgebäude befand sich jeweils nur die für die Tagesproduktion benötigte Menge an Stoffen: Alusalze, Gusseisenstaub, ca. 20 kg Kaliumchlorat und Leim [1]. Die Brandursache ist bis anhin ungeklärt [1]:

Gemäss dem Feuerwehrkommandanten von Frutigen [4] wurden für die Löscharbeiten nur Wasser ab Hydranten verwendet. Eine Angabe zur Menge kann nicht gemacht werden. Der Pikettdienst des AWA (Fall 2024/85), vertreten durch Herrn T. Portenier [3], fand sich nach Alarmierung durch den Kommandanten am Standort ein. Aufgrund der kleinen Produktionsmenge, keinem Schaumeinsatz und der Versickerung des Löschwassers vor Ort konnte er keine Gefährdung feststellen und verzichtete auf Massnahmen (Anhang 7).

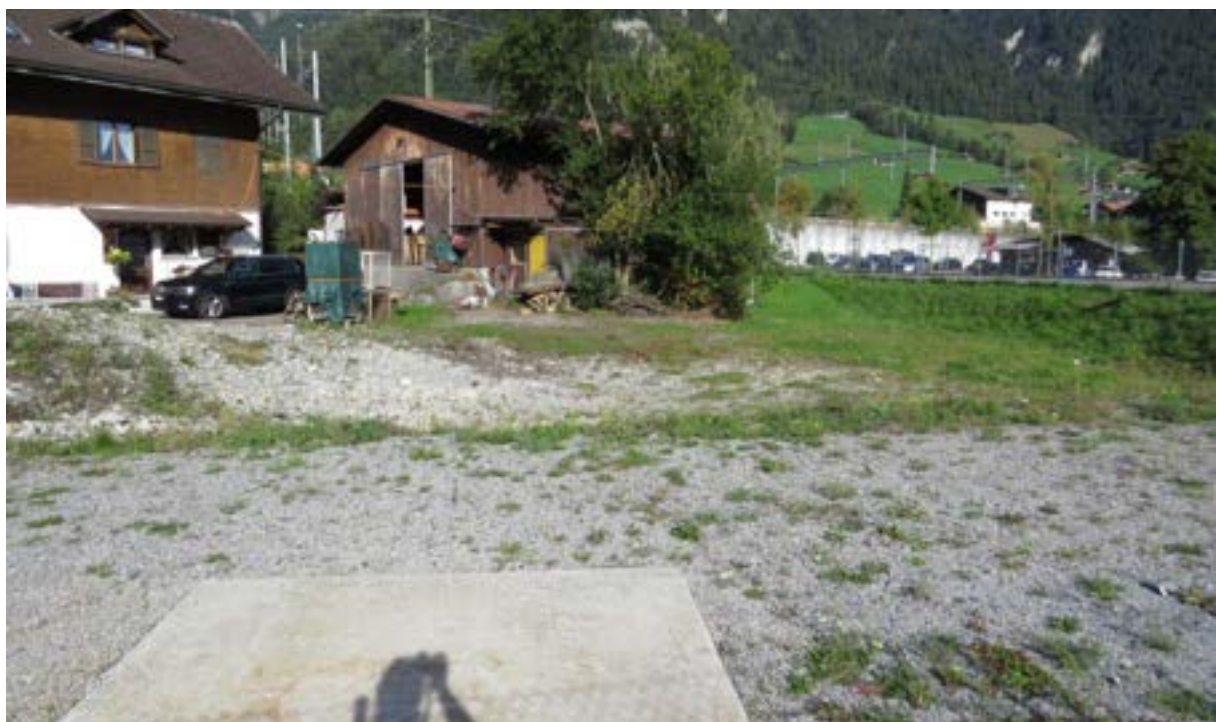
Abbildung 2: Betonplatte des Ofens im Vordergrund

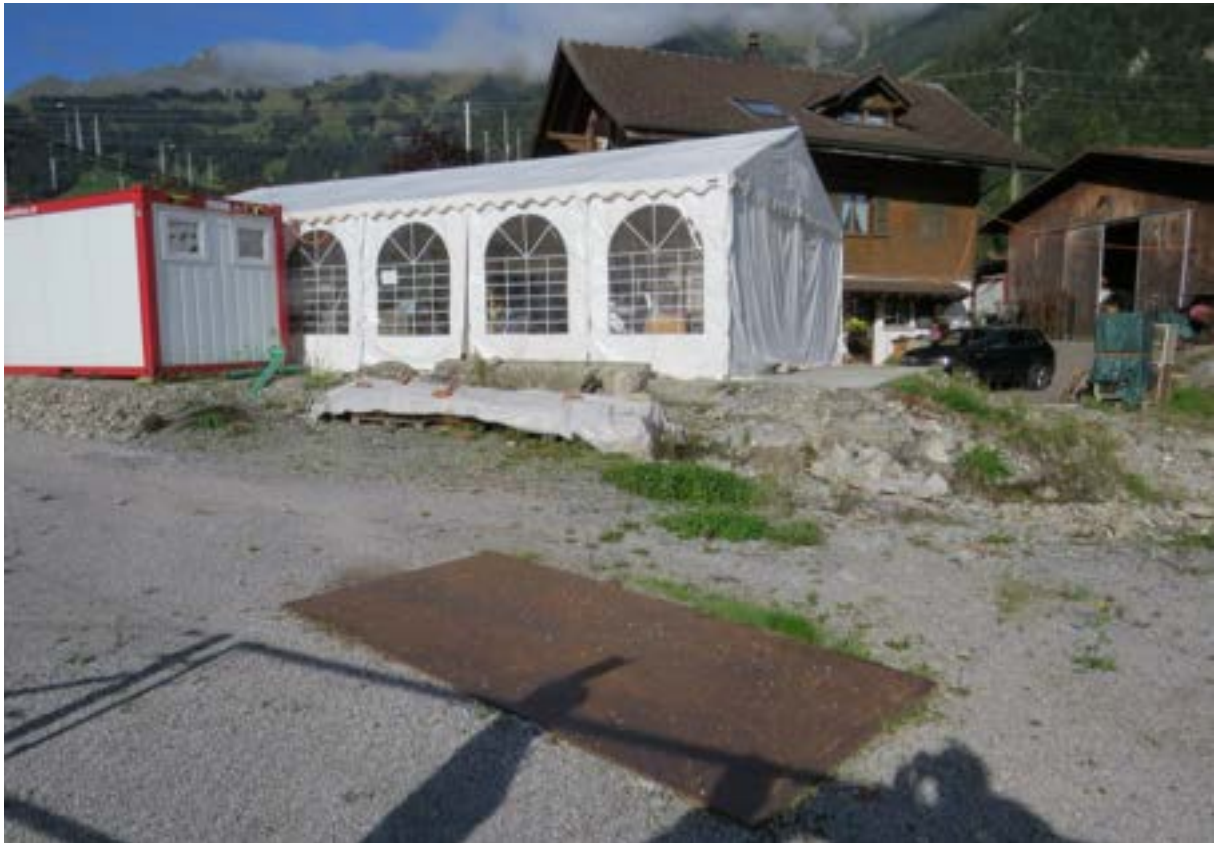
Abbildung 3: Noch bestehende Bodenplatte mit Zelt und WC-Häuschen, Kanalschacht unter der Metallplatte

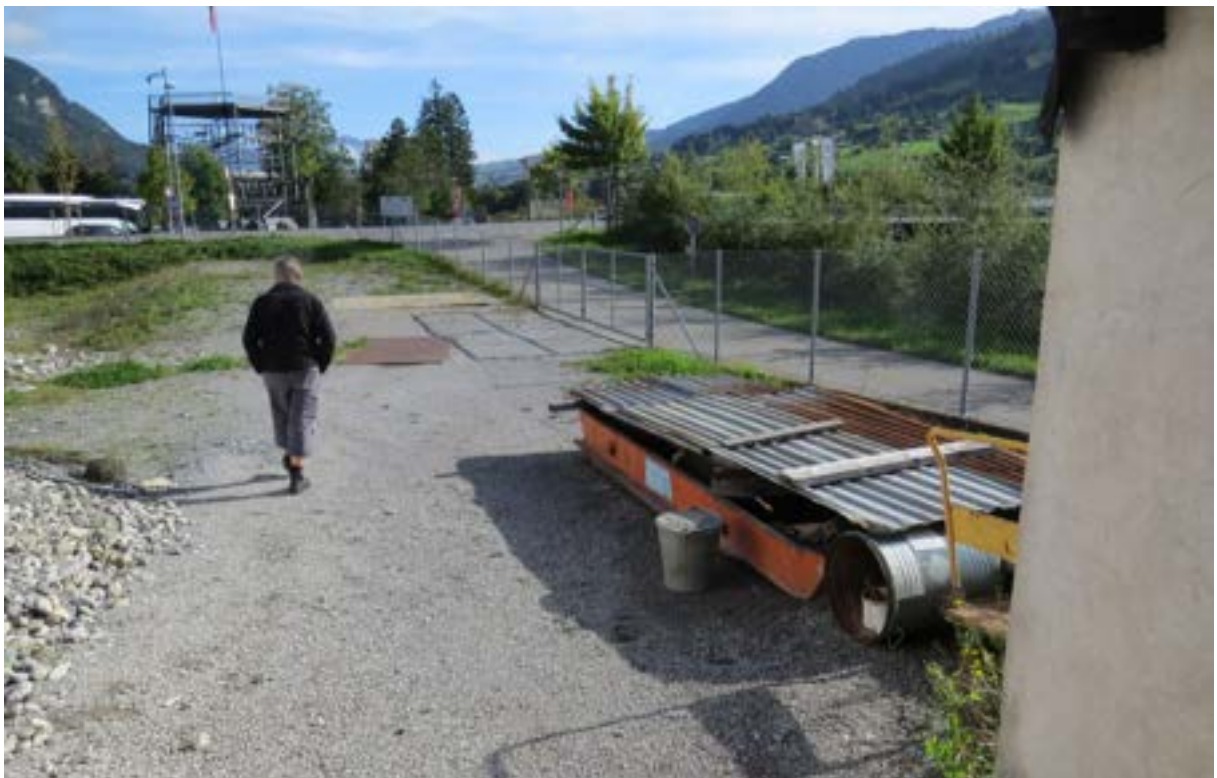
Abbildung 6: Entsorgungsmulde mit Wellblech abgedeckt.

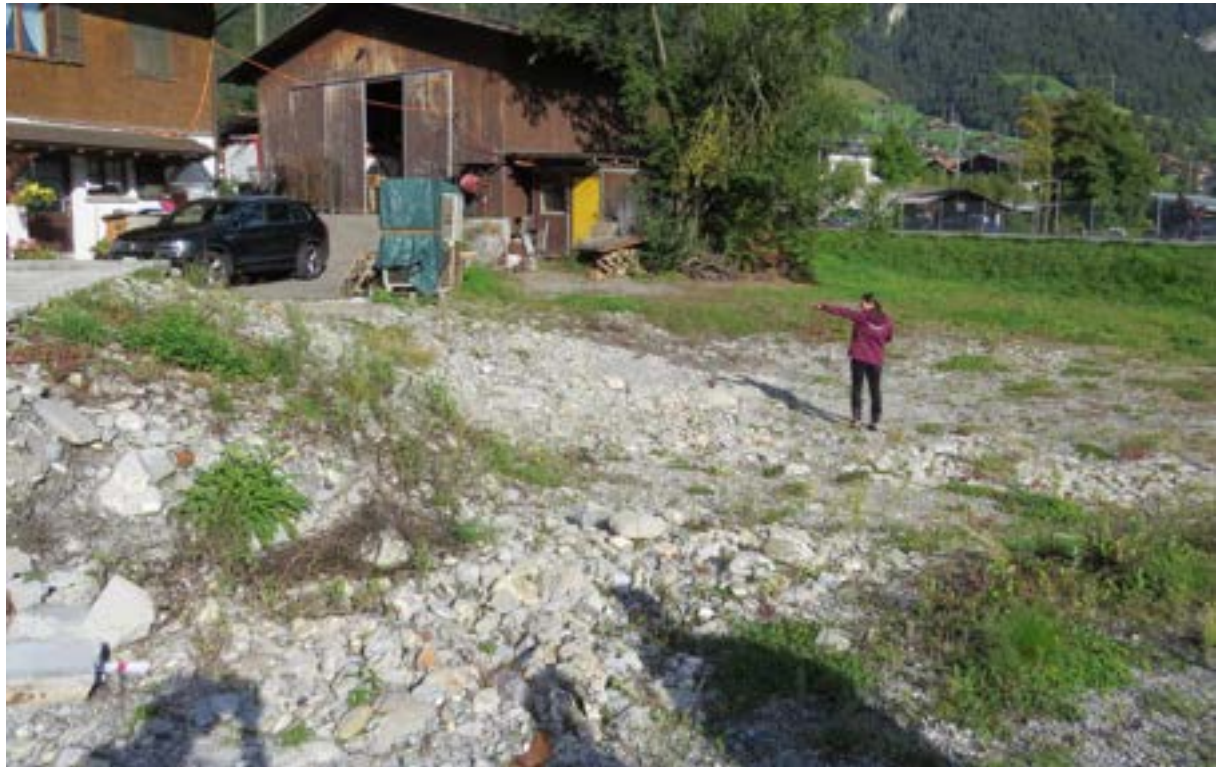
Abbildung 7: Ausgehobener Teil des Fabrikgebäudes

Anschliessend wurde das gesamte Fabrikgebäude durch die Firma Stoller & Lauber abgebrochen. Im nördlichen Teil wurde auch die Bodenplatte und Betonriegel entfernt und der Untergrund bis in 2 m Tiefe ausgehoben und abgeführt. Dabei wurde auch der Schlamm-sammler entfernt. Seither liegt das Gelände brach und ein Neubau befindet sich in Planung [1],[2]. Eine Standortübersicht findet sich im Anhang 3.
